令和2年9月16日

## 介護ベッドと柵や手すりとの間に首などが挟まれる事故に注意 ー毎年死亡事故が発生していますー

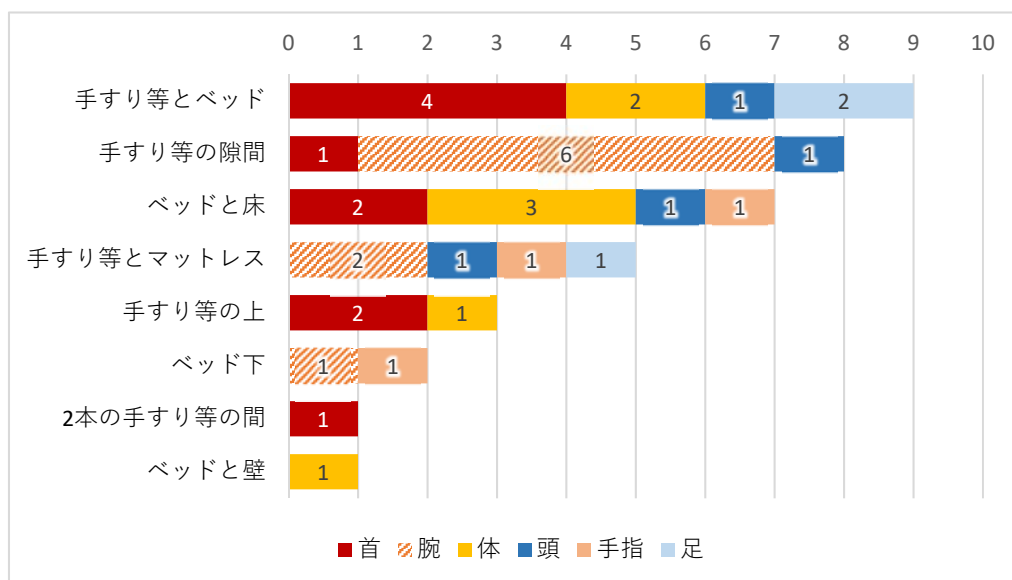
図 3 事故が発生した状況と傷害を受けた部位

事故の状況と傷害部位別では、手すり等とベッドの間に挟まる事故が最も多く、次に手すり等の隙間に腕が挟まる事故が多く発生していました。ベッドと床の間に挟まる事故、手すり等とマットレスの間に挟まる事故等、ベッド操作に伴う事故も多く発生しています（図 3、4）。

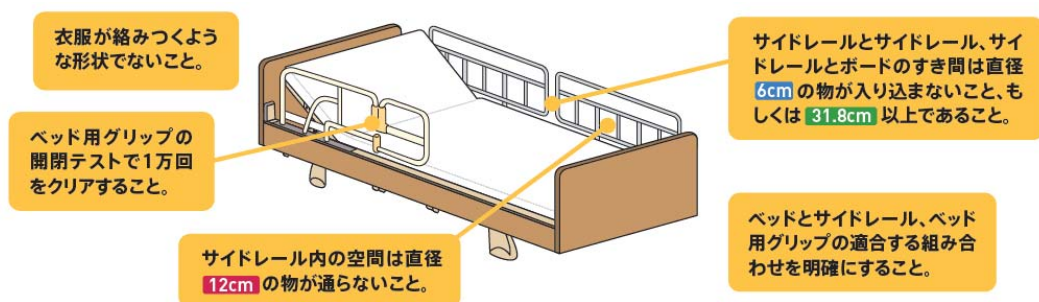
項目の代表例 (JIS規格文を要約しています)

- 平成 21 年に JIS が改正され、ベッド用手すりの隙間の見直しなどが行われています。古いベッドをお使いの方は特に注意しましょう。

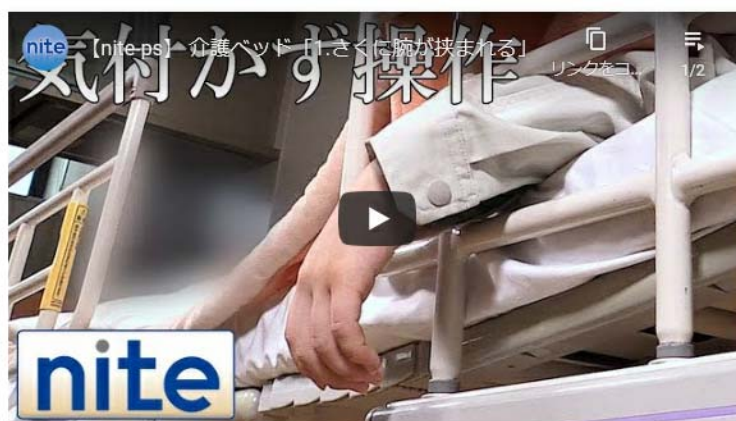
さくに腕が挟まれた事故の再現映像
